## Wieder wachgeküsst

**Sanierung** Nach Jahrzehnten des Dornröschenschlafs wurde ein kleines Häuschen wieder zum Leben erweckt. Obwohl zum größten Teil marode, hat es sich durchaus gelohnt, dieses Kleinod instand zu setzen. Denn so konnte die ortsprägende kleinformative Struktur erhalten bleiben. Angela Trinkert

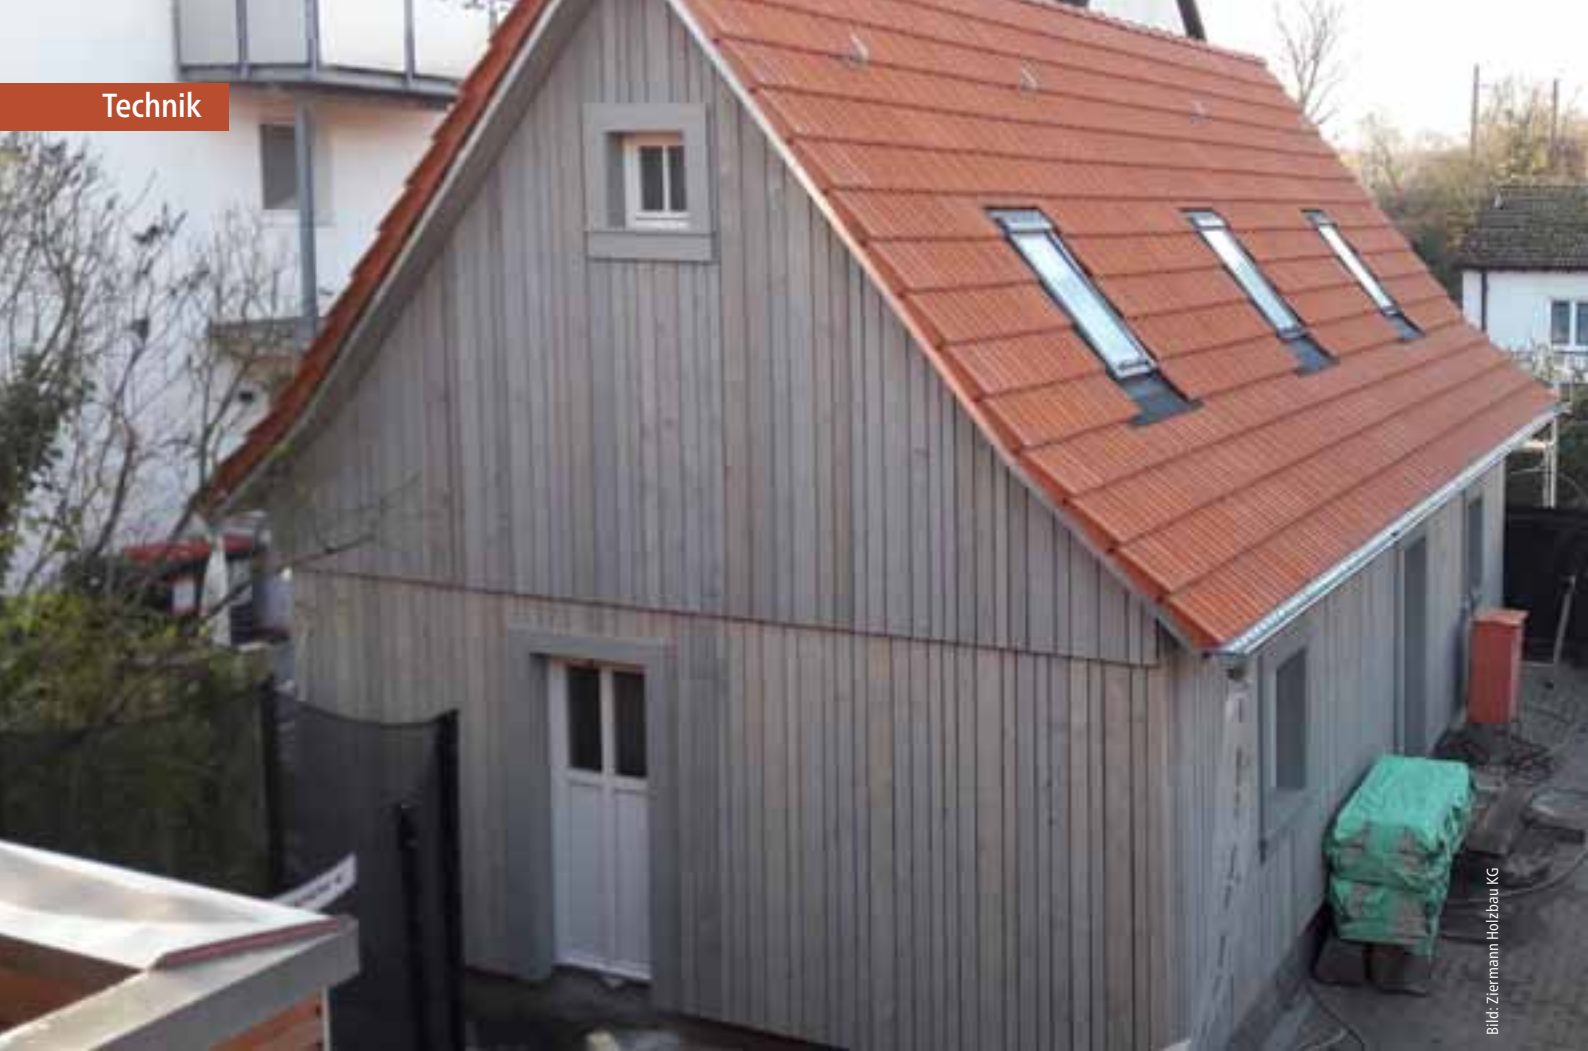
Die Fachwerkwände werden nun durch eine hinterlüftete Außenwand aus vertikaler Holzschalung geschützt.

Um die Fachwerkwände von außen vor der Witterung zu schützen und um einen U-Wert von 0,21 W / (m²K) zu erreichen, montierten die Zimmerleute eine vorgehängte Holzfasade mit Dämmung aus Holzfaserplatten und Einblasdämmung aus Zellulose sowie einer

vertikalen, hinterlüfteten Holzschalung auf Holzunterkonstruktion. Eine Innendämmung hätten die eh schon kleinen Räumen noch mehr beengt.

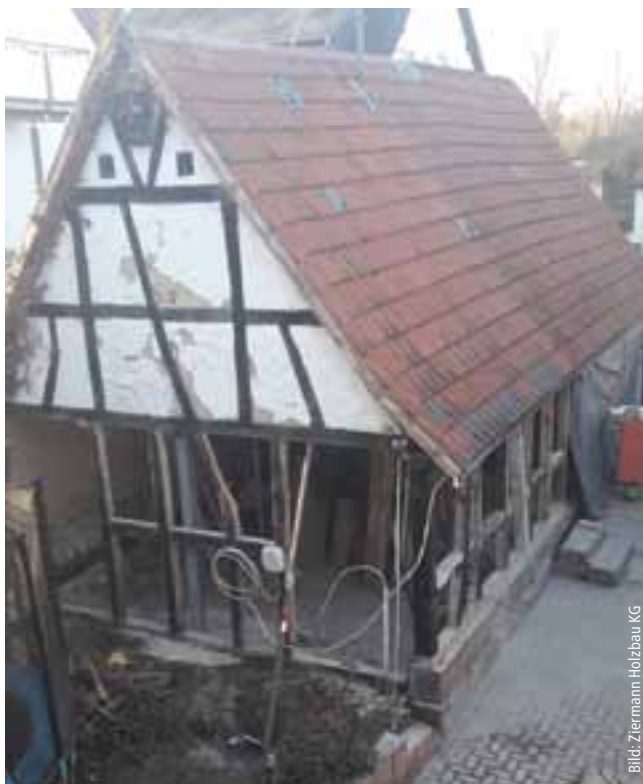
Es war mutig, das Gebäude sanieren zu wollen. Durch eingedrungene Feuchte war es nahezu baufällig. Das Fachwerk und der Dachstuhl waren in einem sehr schlechten Zustand. Da die Dachdeckung undicht und viele der Ziegel porös waren, hatten Holzschädlinge einige Teile des Dachstuhls zerstört. Diverse Riegel und Ständer sowie große Teile der Schwellen in den Wänden waren durch Fäulnis stark geschädigt. Der kraftschlüssige Verbund zwischen den Bauteilen im Fachwerk oder den Kopfbändern im Dachstuhl war an vielen Stellen nicht mehr gegeben. Ein großes Problem war zudem die Schräglage des Gebäudes, das sich in Längsrichtung um 30 cm gesenkt hatte.

Durch aufsteigende Feuchtigkeit waren auch die Lagerhölzer und Dielenböden des Erdgeschosses zu großen Teilen, insbesondere parallel zu den Außenwänden, verfault. Der Fußboden im Bad war aufgrund einer undichten Duschwanne ebenfalls komplett zerstört. Aufgrund dieses desolaten Gesamtzustandes musste das Bestandsgebäude zu großen Teilen entkernt werden.

Große Teile der ursprünglichen Substanz musste erneuert werden, da viele Bauteile durchfeuchtet und verfault war.

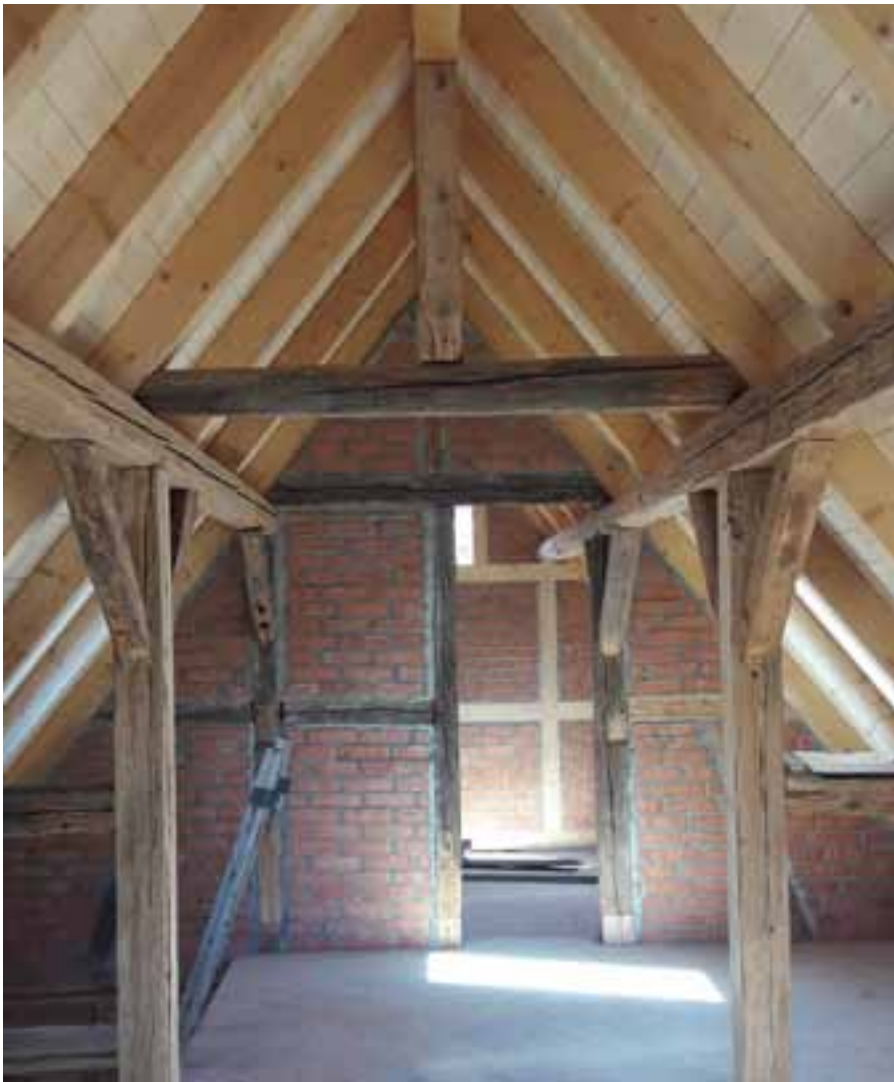
Das Dachgebälk musste größtenteils erneuert werden, nur die ursprünglichen Mittelpfetten und die Pfosten konnten verbleiben.

Der Dachstuhl, der sich ursprünglich aus einem Kehlbalke und einem Pfettendach mit stehendem Stuhl zusammensetzte, wurde fast komplett erneuert. Ursprünglich sollte soviel Bestand wie möglich erhalten bleiben, aber aufgrund des sehr schlechten Erhaltungszustands der Sparren, und der starken Schiefelage in Dachlängsrichtung war es sinnvoller, den Dachstuhl vollständig abzubauen und erneut mit den wenigen erhaltenen und neuen Hölzern aufzubauen. Die Schiefelage wurde durch konisch zugesägte Schwellen, die an den Längsseiten auf die obersten Fachwerkkriegel gelegt wurden, abgemildert; die Sparren und Fußfetten wurden durch neue gehobelte Konstruktionshölzer ersetzt. Die Mittelpfetten und die zugehörigen Stützen konnten erhalten bleiben, mussten aber teilweise repariert werden. Das von innen sichtbare Dachgebälk reinigten und ölten die Zimmerleute.

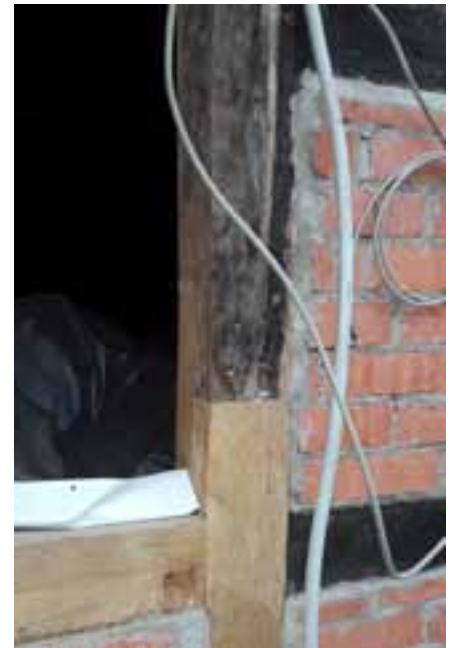
Die verfaulten Hölzer wurden dort, wo möglich, nicht komplett ersetzt, sondern es wurde nur das schadhafte Holz entnommen. Neues Holz wurde dann mit traditionellen Holzverbindungen, wie hier mit einem gerade Blatt, an das verbleibende angeschlossen.

Teilweise gelang es aber auch, die Hölzer nur partiell zu ersetzen und an das alte Holz anzuschließen. Manche Hölzer konnten ganz verbleiben. Die Ausfachungen der Fachwerkwände mussten aufgrund des schlechten Zustands erneuert werden.

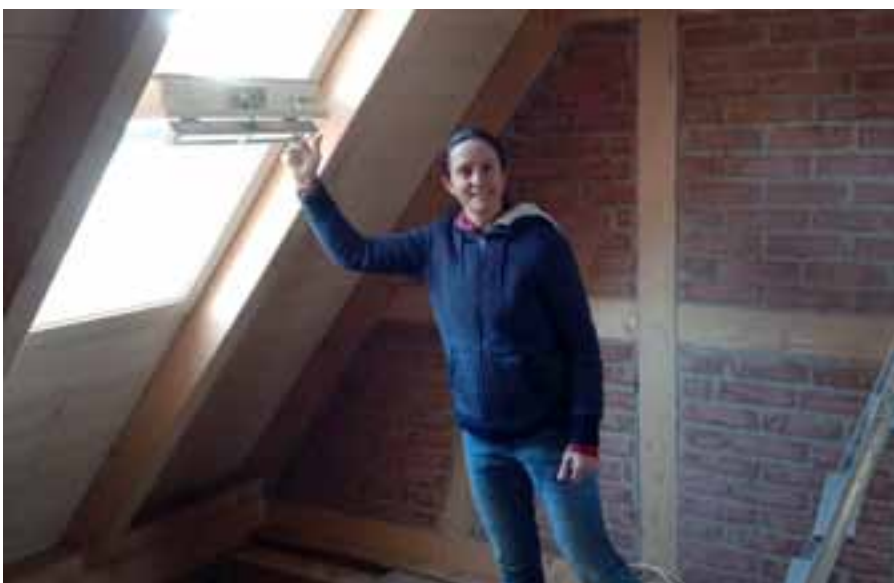
Zimmermeisterin Ruth Wittmann und ihr Team bauten mehrere Dachfenster ein, die Licht in den jetzt genutzten Dachraum bringen.

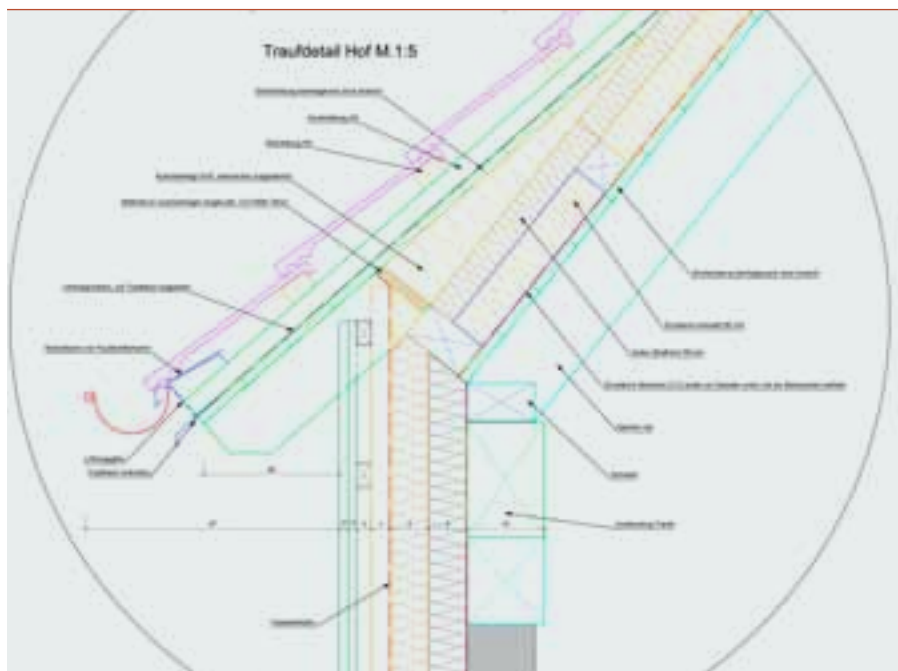
Das Detail zeigt, wie die ursprüngliche AUSBILDUNG der Traufe durch neue Aufschieblinge wieder hergestellt wurde. Die Ausblockung unterhalb der Schwelle läuft konisch in Längsrichtung und gleicht die Schiefelage aus.

Das Dach erhielt einen neuen Aufbau bestehend aus Holzschalung, Dampfbremse, Dämmung aus Holzfasern in Kombination mit PUR-Dämmplatten und einer neuen Dachdeckung, wie zuvor aus Tonfalzziegeln. Die Aufschieblinge und die Dachüberstände wurden erneuert aber an das herkömmliche Erscheinungsbild angepasst.
